FA1511 - Urgent Field Safety Notice Medtronic Aurora EV-ICD™

Mogelijke onderbreking van het dynamisch waarnemingsalgoritme

Medtronic heeft melding gedaan van een field action betreffende de DVEA3E4 en DVEX3E4 EV-ICD. Hieronder volgt een beschrijving en advies van de NHRA-device commissie.

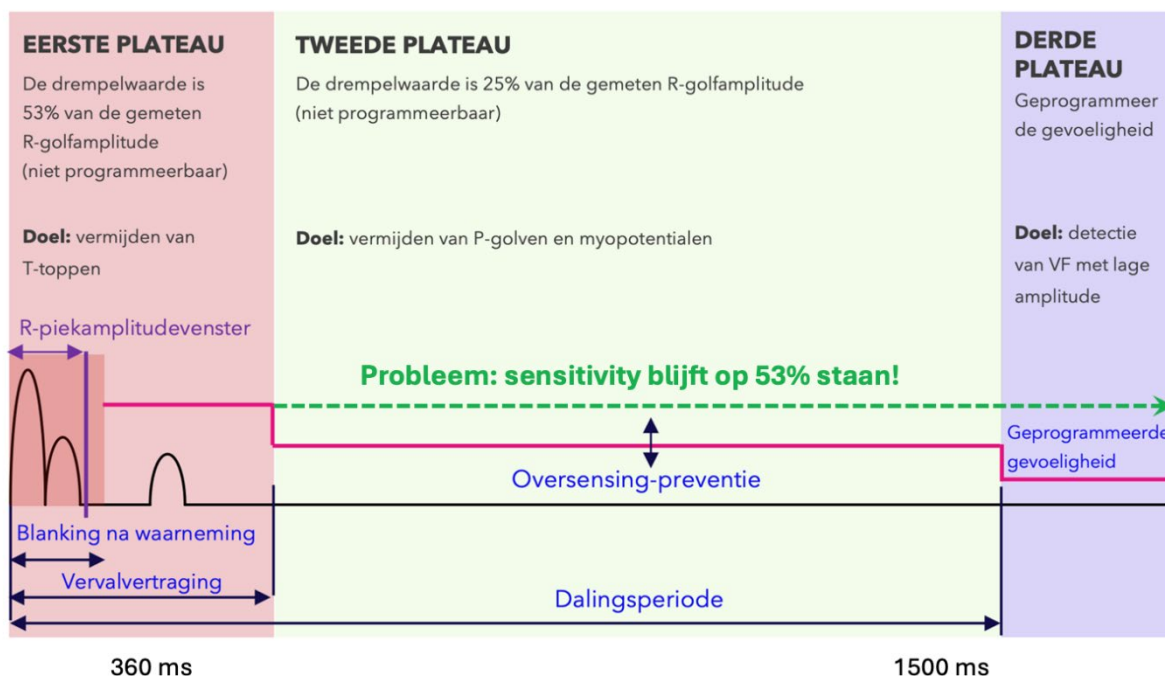
Als het device na detectie tot laden komt, en het laden eindigt binnen 128,75 ms na het laatst gesenste event, zal dit het in gang gezette dynamische sensing algoritme (wat 3 plateaus heeft) onderbreken.

Hierdoor zal de sensitiviteit op 53% (niet programmeerbare drempel in het eerste plateau) van de laatst gemeten R-top amplitude blijven staan net zo lang tot een volgende R-top amplitude boven deze 53% valt. Pas als dit gebeurd is, zullen de volgende sensing plateaus weer worden doorlopen voor eventuele therapie afgifte. Bij een significante afname in R-top amplitude zou dit dus kunnen resulteren in ondersensing met vertraging in therapie afgifte.

Ritmestoornissen met een grote variabiliteit in R-top amplitude (zoals polymorfe VT en VF) hebben het grootste risico op dit probleem.

Om dit gedrag te voorkomen, heeft Medtronic een software update ontwikkeld. Met de CareLink™ SmartSync™ Aurora EV-ICD™ applicatie (D00U025) op de CareLink SmartSync-Device Managers kan deze software worden geïnstalleerd op de ICD waarmee dit ongewenste gedrag wordt voorkomen. Het device herkent dan het gelijktijdig plaatsvinden van het einde laden (charge end) binnen het 128,75 ms *window* na een gesenst event waarna het alsnog de stap maakt naar de volgende sensing plateaus.

1. Inventariseer patiënten met al geïmplanteerde devices uit de betroffene serie
2. Werk SmartSync-applicatie bij met de Aurora EV-ICD-applicatie (Medtronic zal hiervoor contact opnemen met de centra)
3. Plan binnen 6 maanden een SmartSync-uitlezing in de kliniek om de software-update op het device te installeren of op een eerder moment als de kans op polymorfe ventriculaire ritmestoornissen of ventrikelfibrilleren aanzienlijk is.
