12 maart 2026 – Field Action

Boston Scientific pacemakers en CRT-Ps uit de Accolade familie

Nieuwe software update voor safety mode bij vervroegde batterijdepletie door system reset.

97125289H-1A-FA Boston Scientific.

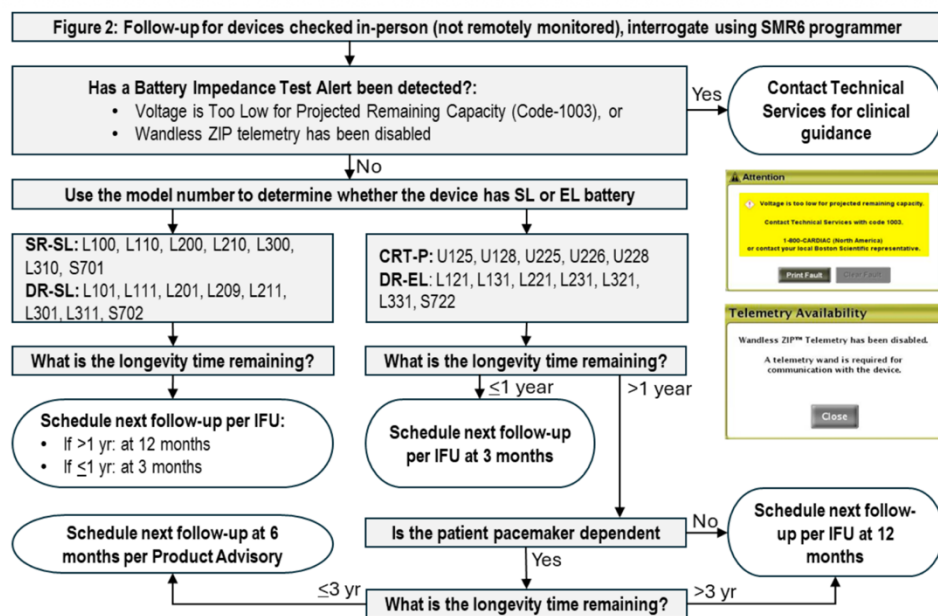
- 5) Follow-up bij patiënten zonder remote monitor vindt plaats volgens onderstaande schema:
